**ΒΕΛΤΙΩΝΟΝΤΑΣ ΤΗΝ ΑΠΟΔΟΣΗ ΤΩΝ  
ΨΥΚΤΙΚΩΝ ΘΑΛΑΜΩΝ & ΑΠΟΘΗΚΩΝ  
ΜΕ ΤΙΣ ΚΟΥΡΤΙΝΕΣ PVC**

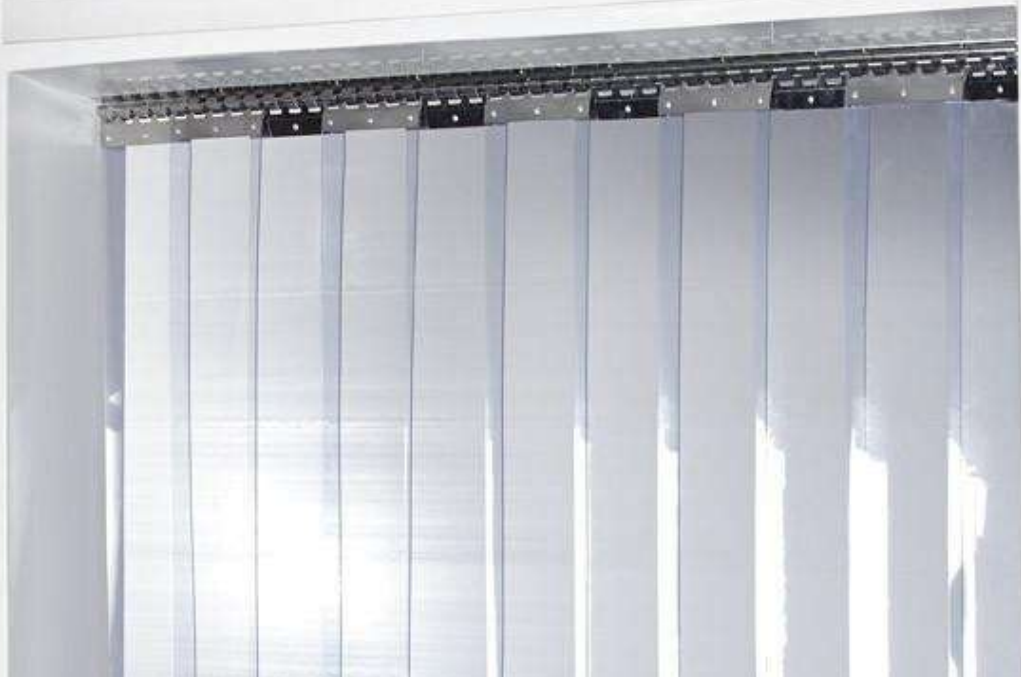
Κατά την διάρκεια της εβδομάδος όταν το εργοστάσιο λειτουργούσε, η θερμοκρασία των πιτών μέσα στον ψυκτικό θάλαμο αυξανόταν καθημερινά, συχνά οι θερμοκρασίες έφταναν τους 12 °C (βλέπε γράφημα). Τα Σαββατοκύριακα, όταν οι πόρτες των ψυκτικών θαλάμων ήταν κλειστές, η θερμοκρασία των πιτών διατηρούνταν κάτω από τους 3 °C.

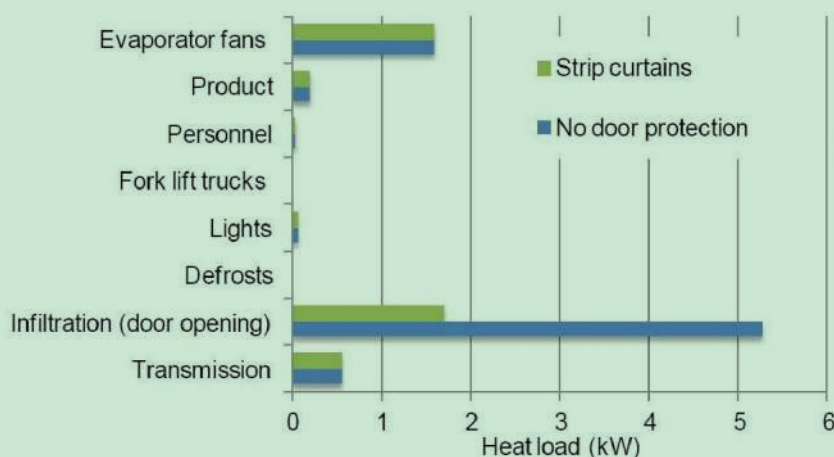
ΤΑ ΘΕΡΜΙΚΑ ΦΟΡΤΙΑ ΣΤΟΝ  
ΨΥΚΤΙΚΟ ΘΑΛΑΜΟ ΜΕ ΚΑΙ  
ΧΩΡΙΣ ΠΡΟΣΤΑΣΙΑ ΑΠΟ  
ΔΙΑΦΑΝΕΙΣ ΚΟΥΡΤΙΝΕΣ PVC

Στον έλεγχο χωρίς προστασία της πόρτας με κουρτίνες, η ψυκτική εγκατάσταση κατανάλωσε 5,3KW και οι πόρτες ήταν ανοιχτές για 1,9 ώρες κάθε 24ωρο διάστημα καταγραφής.

Με τις κουρτίνες PVC τοποθετημένες, η μέση κατανάλωση ήταν **4,3KW (μείωση 19%)** ενώ οι πόρτες ήταν ανοιχτές για το ίδιο χρονικό διάστημα κάθε μέρα. Επιπλέον, η θερμοκρασία των αποθηκευμένων προϊόντων (νωπές πίτες) μειώθηκε σημαντικά έως 5 °C.

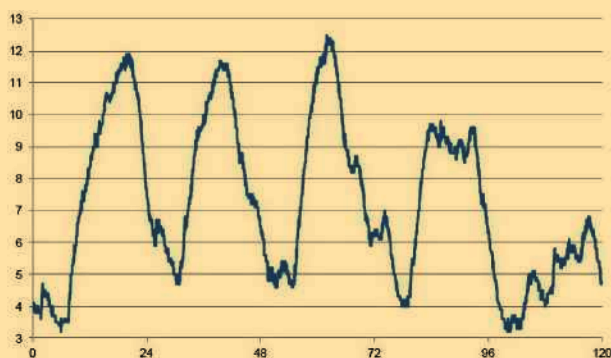
Η ΘΕΡΜΟΚΡΑΣΙΑ ΤΩΝ ΠΙΤΩΝ ΣΕ ΨΥΚΤΙΚΟ ΘΑΛΑΜΟ ΧΩΡΙΣ ΚΟΥΡΤΙΝΕΣ ΣΤΙΣ ΠΟΡΤΕΣ

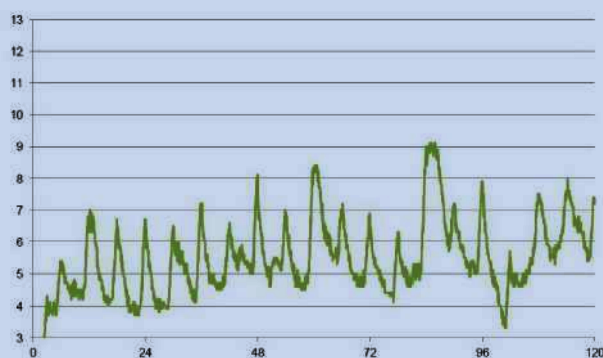
Η ΘΕΡΜΟΚΡΑΣΙΑ ΤΩΝ ΠΙΤΩΝ ΣΕ ΨΥΚΤΙΚΟ ΘΑΛΑΜΟ ΜΕ ΚΟΥΡΤΙΝΕΣ PVC
